BAYERISCHE MOTOREN WERKE
AKTIENGESELLSCHAFT

Rundschreiben der Kundendienst-Abteilung

Motorräder: Gruppe Räder Nr. 1/55

Verbesserung der Abdichtung der Radlagerung R 25/3.

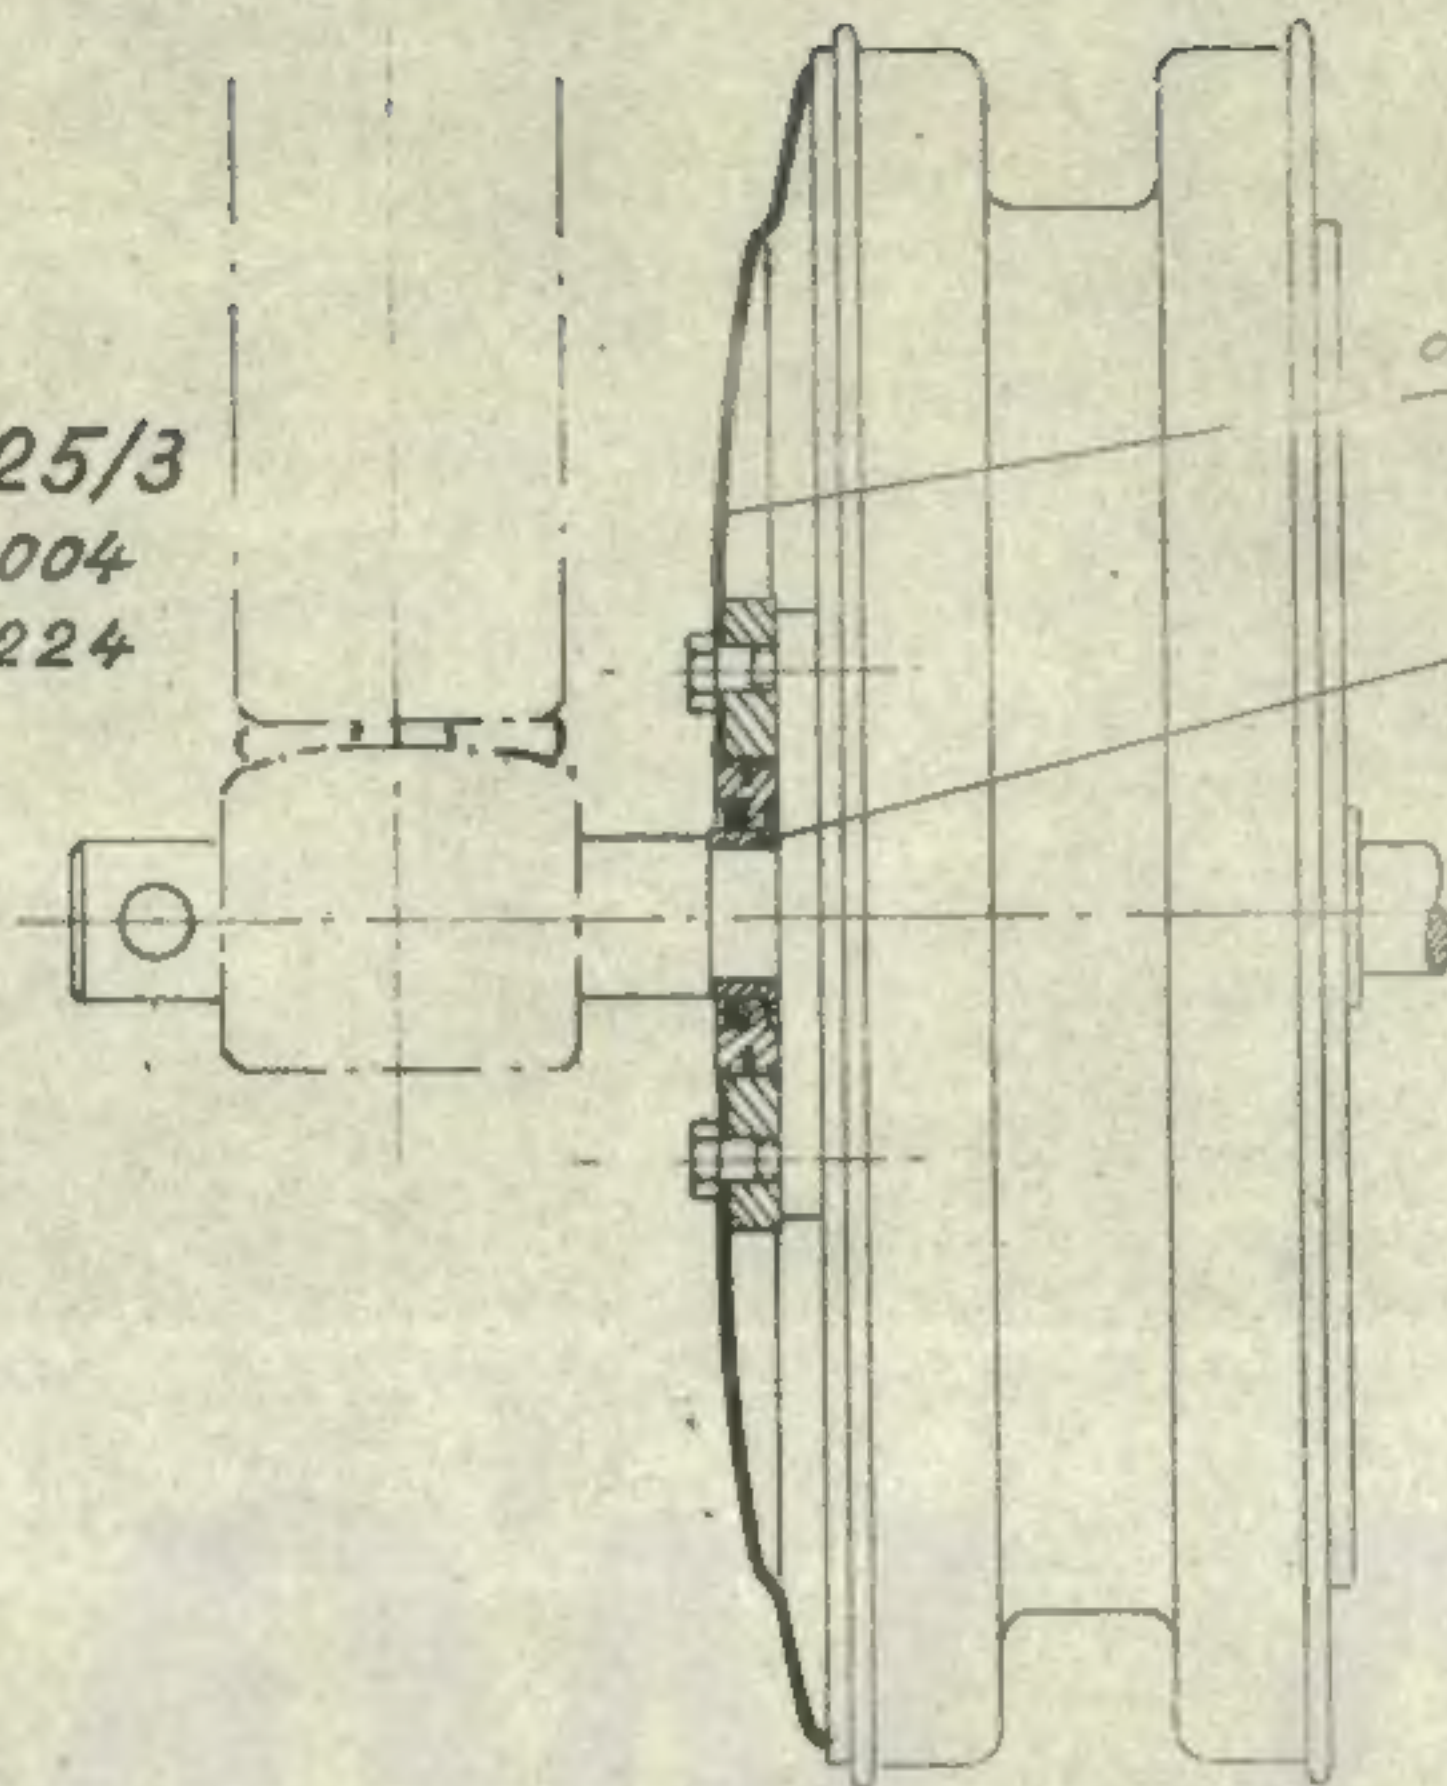
I

*Zustand R 25/3
von Masch. 284 004
bis Masch. 313 224*

*Radkappe (flach)
225.3.64.001.23 (St.)
od. 225.3.64.440.03 (Al.)
entfällt*

*Druckhülse
225.2.64.010.04
entfällt*

Vorder- und Hinterrad Steckachse herausschrauben, Radkappe abnehmen. An den Befestigungsstellen für Radkappen sind 4 Beilagscheiben innen unterzulegen, lt. Skizze II. Bei Maschinen Nr. 284 004 mit 313 224 entfällt die Druckhülse 225 2 64 010 04 (Skizze I). Statt dessen ist die Druckhülse 225 3 64 011 04 einzubauen. Sodann ist die Radkappe 225 3 64 446 09 gegen die Radkappe mit Ausbuchtung 225 3 64 001 33 auszutauschen (Skizze II).

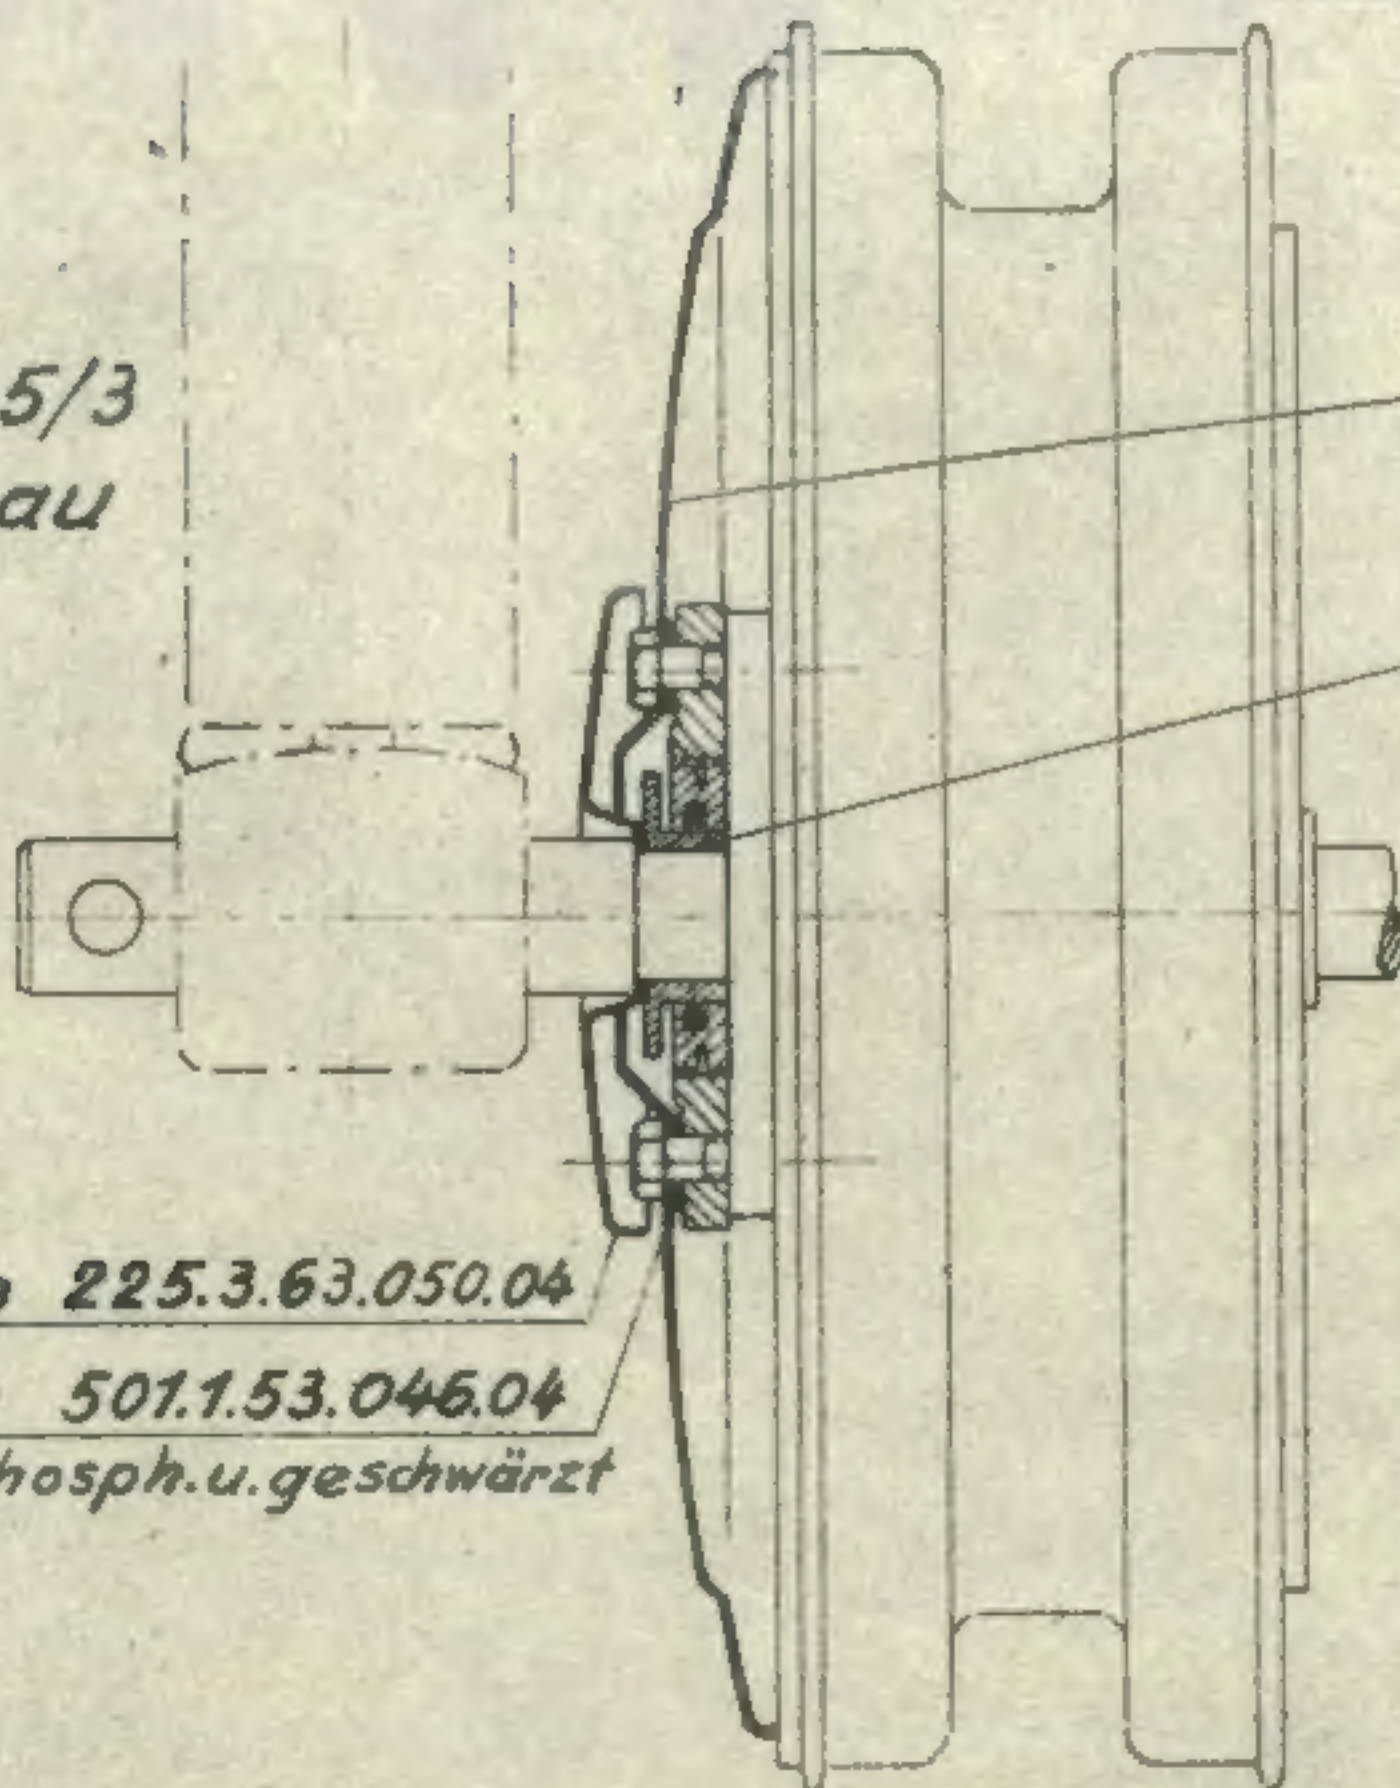
II

*Zustand R 25/3
nach dem Umbau*

*Radkappe
225.3.64.001.33*

*Druckhülse
225.3.64.011.04*

Spritzschutzkappe 225.3.63.050.04

*4-Beilagscheibe 501.1.53.046.04
1mm dick phosph.u.geschwärzt*

Sollte sich dadurch im Betrieb ein Klappern der Radkappen ergeben, ist die Lagerbüchse 225 3 64 029 23 an den 4 Befestigungsaugen an der äusseren Stirnfläche um 1 mm abzudrehen. Da sich die eingeschrumpfte Lagerbüchse nicht demontieren lässt, muss das ganze Rad in die Drehbank aufgenommen werden, oder bei kleinerer Drehbank muss die Radnabe ausgespeicht werden.
